**RESOLUCIÓN No. 708 DEL 25 DE MAYO DE 2021
POR LA CUAL SE ORDENA LA APERTURA DE UN PROCEDIMIENTO ADMINISTRATIVO
PREVIO.**

El Edificio de la Sede Principal de la Defensoría del Pueblo se encuentra ubicado en la calle 55 No. 10-32 de Bogotá D.C., conformado por un complejo de tres edificios separados por una plazoleta, como se muestra en la siguiente imagen:

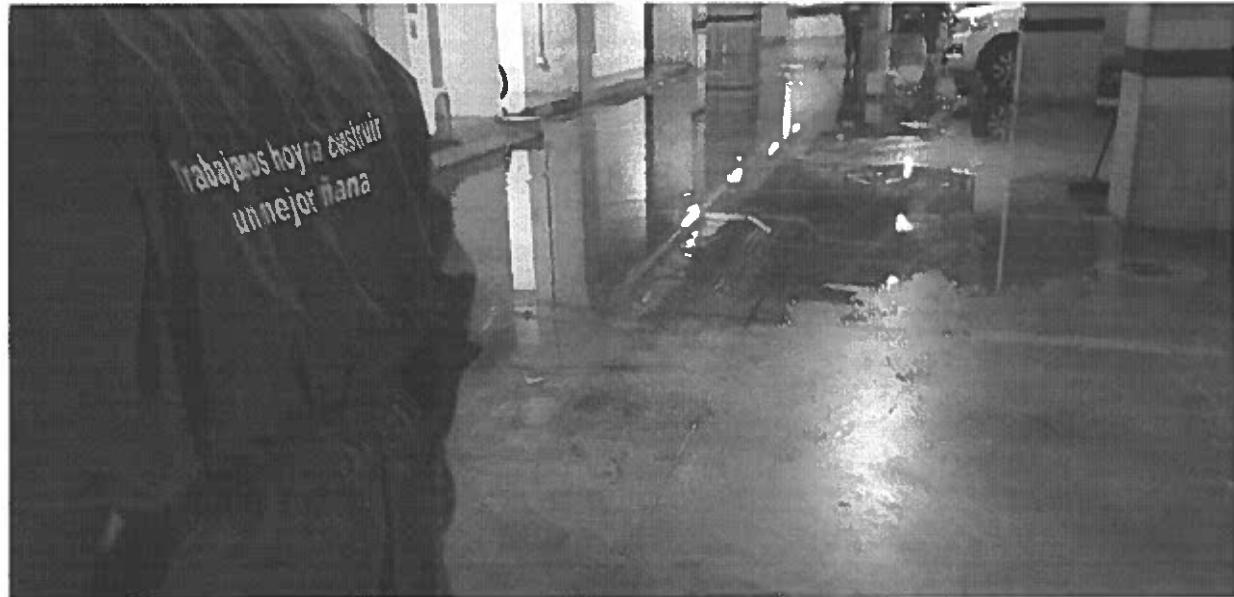
Fotografía tomada el 28/04/2021, inundación sótano

En temporada de lluvias, la edificación sufre de inundaciones por el ingreso de las aguas de escorrentía que llegan desde el cerro y pasan por la carrera 7º. Impidiendo el uso de la edificación por la inundación del primer piso y el sótano, sitios de acceso peatonal y vehicular, además del riesgo de sufrir algún tipo de accidente por la humedad en pisos y paredes.

•Es evidente que el problema se presenta por la no construcción del sistema de recolección de aguas lluvias sobre la acera contigua a la edificación sobre la transversal 9, dado que el sumidero sería la estructura hidráulica que interceptaría las aguas que bajan principalmente por toda la carrera 9 y calle 55 entre transversal 9 y carrera 7 para finalmente ser desviadas hacia el pozo con nomenclatura CMP95976.

•Adicionalmente a lo anterior y no menos grave, es la falta de construcción del andén y bordillos sobre la acera contigua al edificio de la entidad, dado que la poca altura que presenta actualmente permite que las aguas que baje desde la carrera 7 con gran velocidad, debido a la alta pendiente, sobrepasen fácilmente dicho bordillo y andén, dirigiéndose directamente hacia la edificación.

*la necesidad de hacer unos ajustes y diseños a la solución planteada que básicamente corresponde a la construcción del sumidero y levantamiento de anden adyacente a la edificación por la transversal 9, las cuales ascienden a un valor aproximado de **CIENTO TREINTA Y DOS MILLONES CIENTO OCHENTA MIL DOSCIENTOS TREINTA Y CUATRO PESOS M/CTE. (\$132.180.234,00).** (Negrilla y subrayado fuera de texto).*

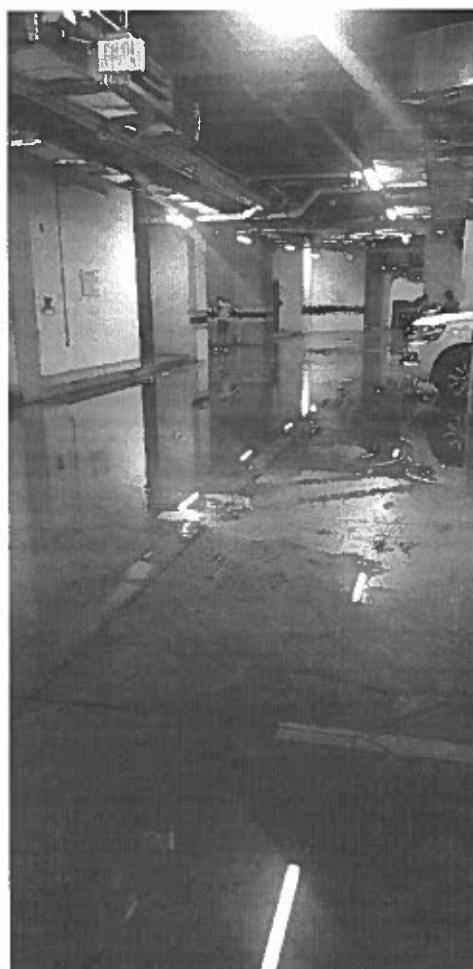
Fotografía tomada el 28/04/2021,
inundación sótano

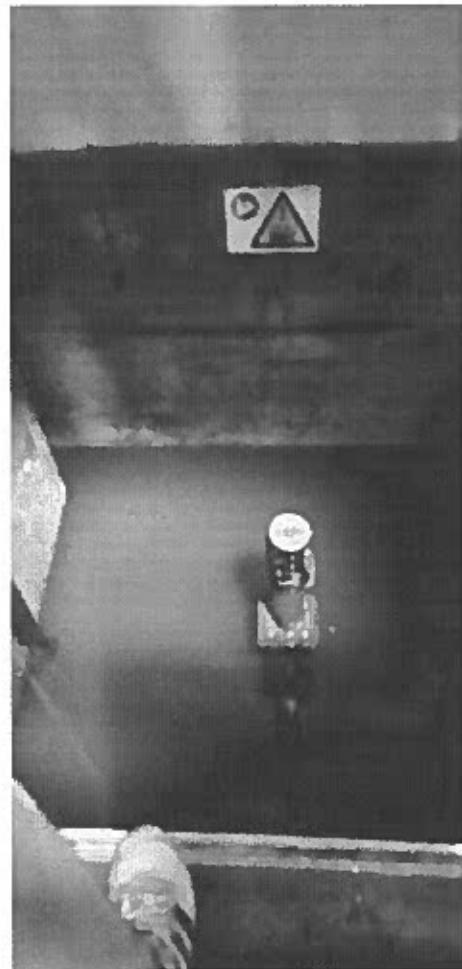
Fotografía tomada el 28/04/2021,
inundación de vacío de luz

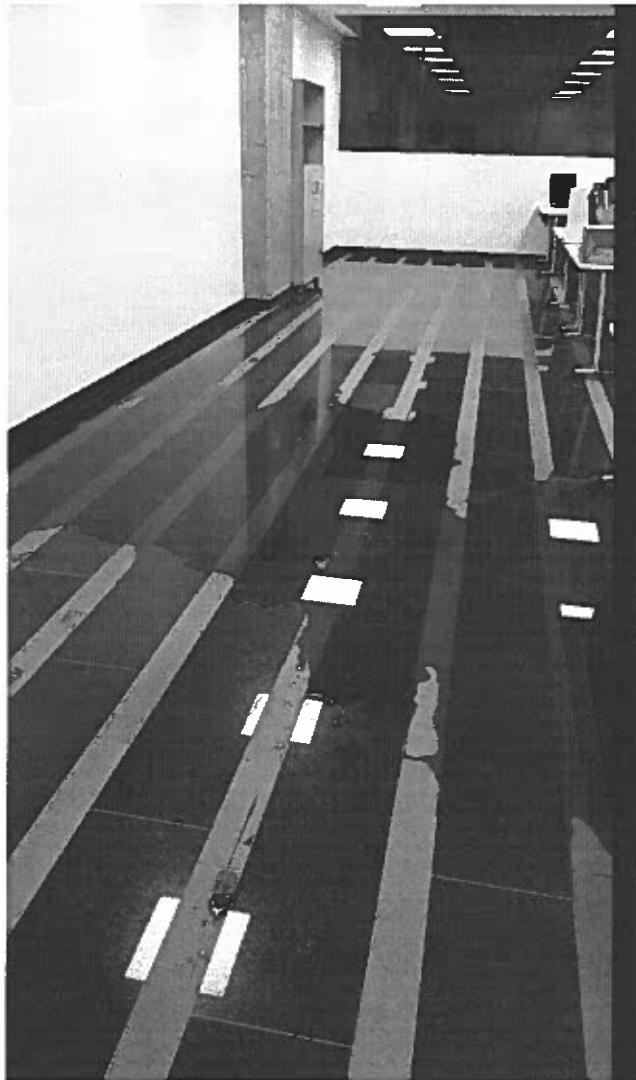
Fotografía tomada 28/04/2021, inundación piso 1 entrada carrera 9

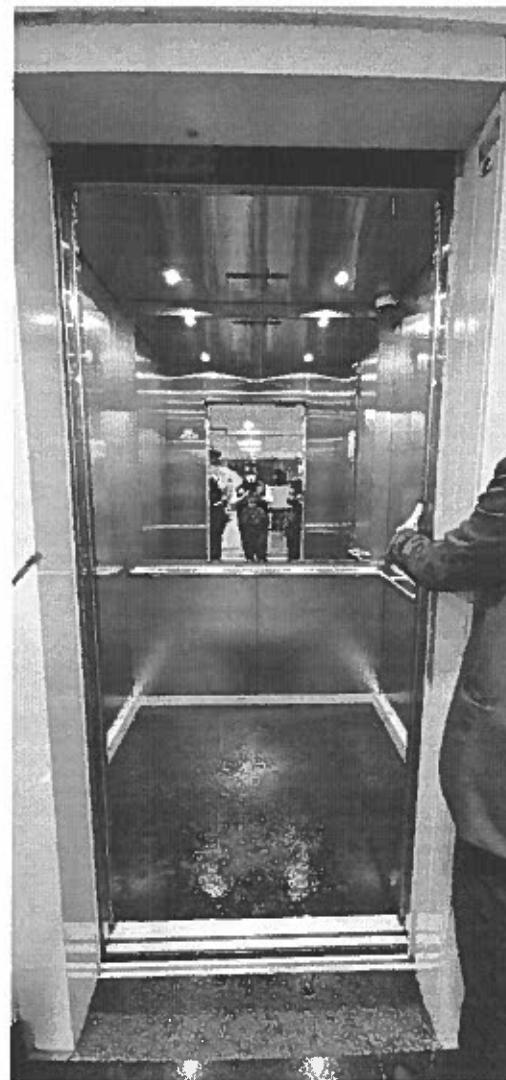
Fotografía tomada el 28/04/2021, inundación ascensor 1

Estas inundaciones han lesionado el inmueble y los elementos, pues véase que el ascensor presenta problemas en su funcionamiento, quedando completamente deshabilitado cada vez que se presenta la inundación por contacto con el agua lluvia, la fosa y primera estación del ascensor ubicado en el sótano. Las paredes localizadas en sótano empiezan a presentar deterioro producidos por el impacto de la sobreexposición al agua por las inundaciones.

La evaluación de daños al ascensor y la cuantificación del deterioro acelerado de elementos de obra fase III por causa de las inundaciones, requieren de personal experto en el área y de un análisis más profundo de evaluación, los cuales se escapan de mi alcance y formación profesional.
